迅达钢带电梯钢带判废技术条件

更改记录	Ae 0	Ae 1	Ae 2	Ae 3	Ae 4	Ae 5	Ae 6				
发布编号								起草	2021.04.03	李正球	
发布日期	2021.04.15							审查	2021.04.13	郭志新	
								校核	2021.04.13	贺丽蓉	
								批准	2021.04.14	郭利强	
迅达钢带电梯钢带判废技术条件								备注			
								替换 / 修改			页数 4
迅达（中国）电梯有限公司 上海市嘉定区兴顺路 555 号					级别	发布部门 NI		J 45110471		页码 1	语言 中文

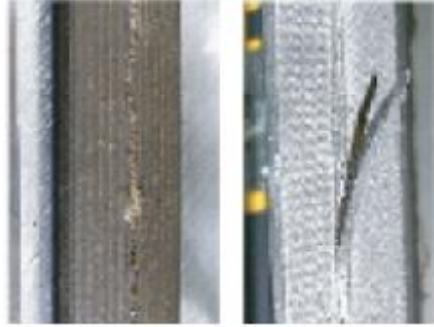
问题照片	描述
 	内部钢丝断裂
 	钢丝刺穿钢带包覆层且包覆层开裂

使用中，出现如下图所示照片类型失效，建议更换

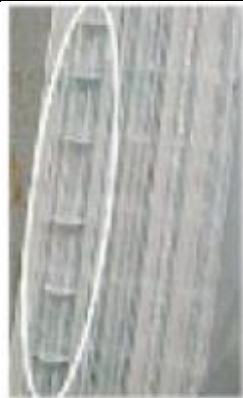
钢带包覆层纵向开裂

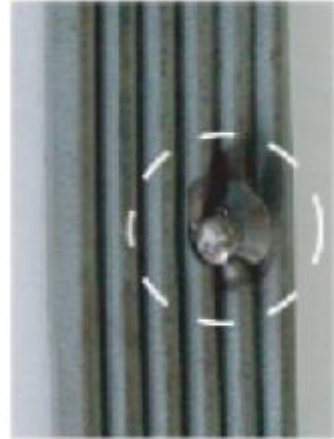
<p>钢带的曳引面的包覆层被外在部件顶伤</p>

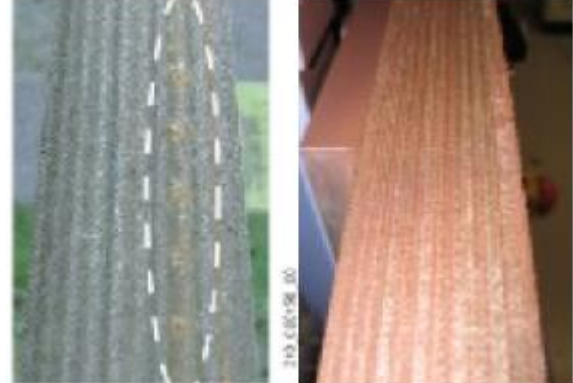
<p>钢带导向面生锈严重</p>

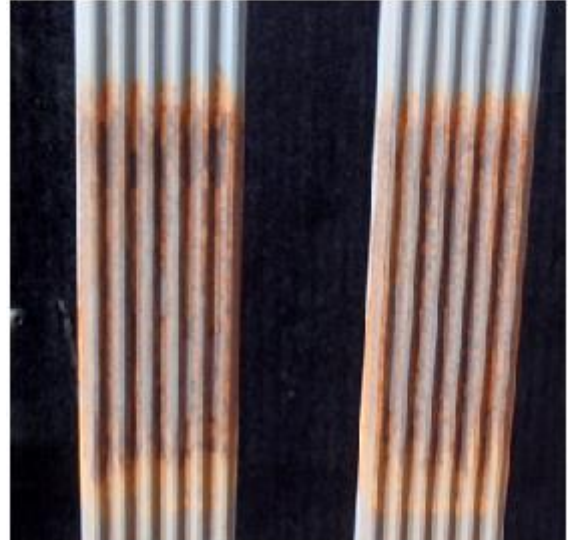
<p>钢带曳引面局部有锈蚀面。—此项不作为更换准测，依据实际情况而定。</p>

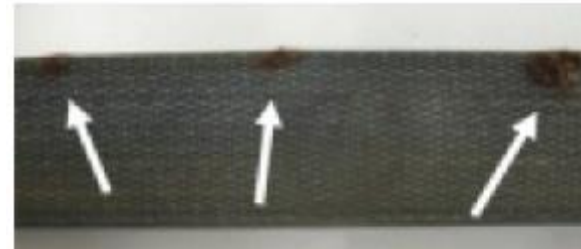
<p>钢带在导向面生锈</p>

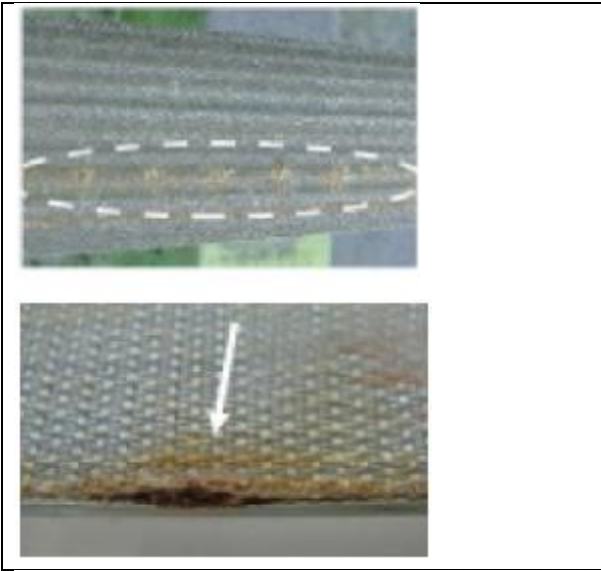
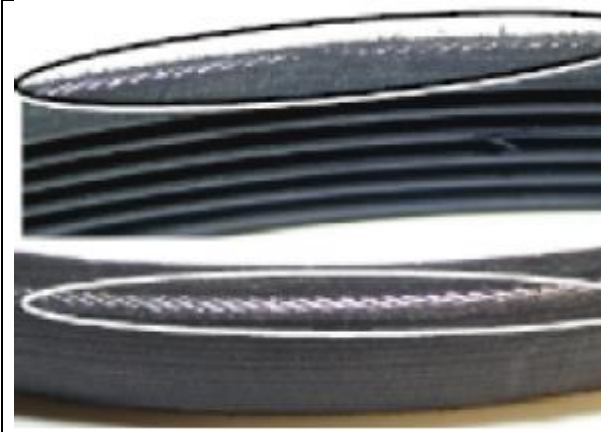
钢带侧边磨损导致钢丝外露

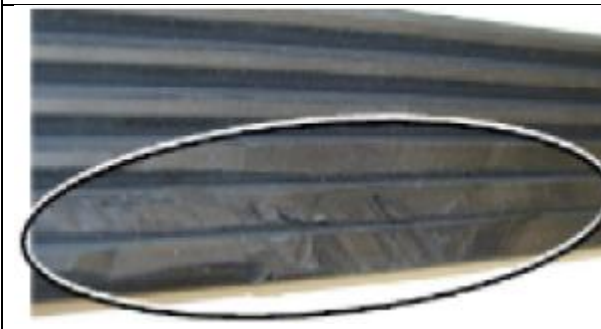
曳引面工作齿型严重磨损导致齿型变形

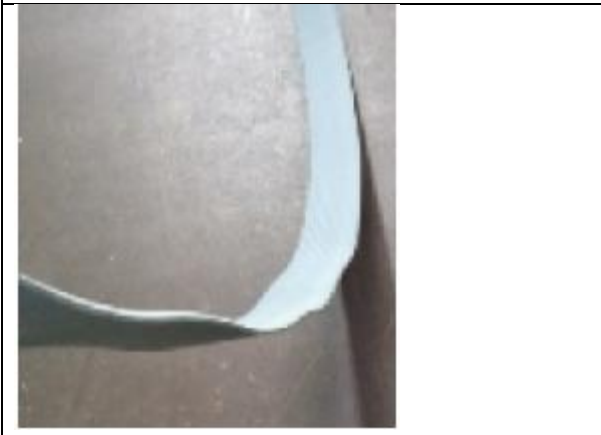
钢带拱起峰值超过 2mm, 需要更换。
